# 屋久島の沖合で発生した米空軍横田基地所属の CV-22オスプレイの墜落事故に関する事故調査報告書

令和6年8月  
防衛省

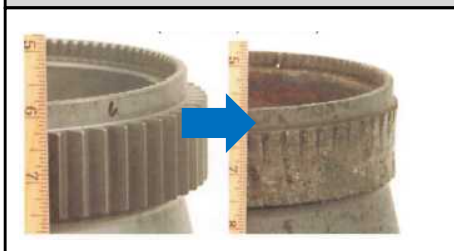
- 左側のPRGBが破損し、事故機の駆動システムの不具合が急激に生じたことによって事故が発生。
- 左側PRGB内のハイスピード・ピニオンギアの1つにひびが入り、破断したギアの破片が、他のピニオンギアとサンギアの間挟まり、サンギアの歯車が摩耗し、エンジンからの動力を伝達することができなくなった。

摩耗したサンギア

チップ探知機を用いて、全機を対象に運用再開前の予防的点検を行うとともに、維持整備の頻度を増やすことで、PRGBの不具合の予兆を早期に把握。必要に応じPRGBを交換。

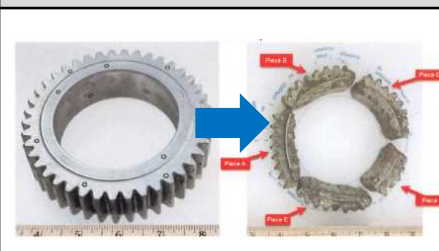
破断したハイスピード・ピニオンギア
