陸上自衛隊 ニュースリリース

令和6年11月14日
陸上幕僚監部

陸自V-22の航空事故の調査結果について

陸自V-22航空事故の調査結果について

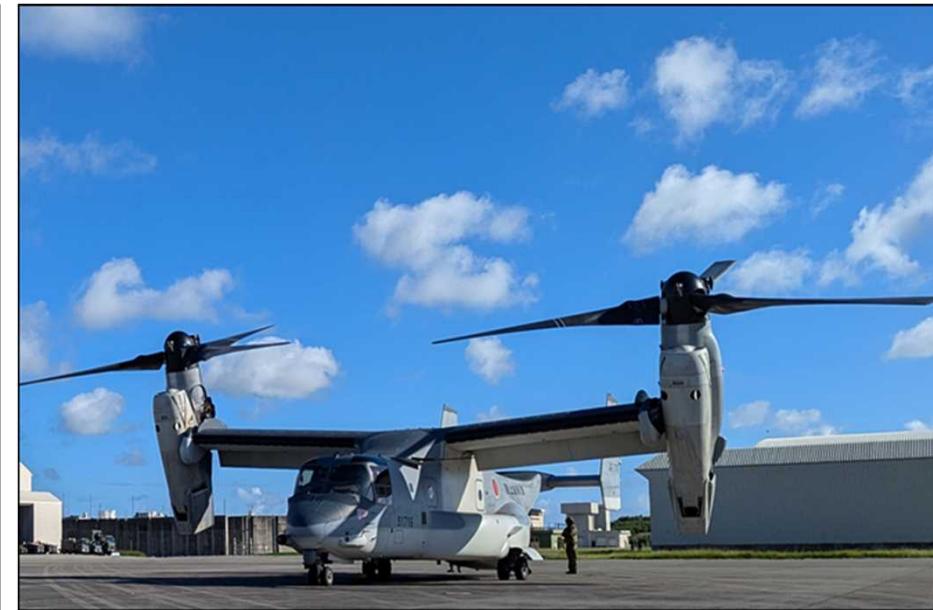
V-22

- 令和6年10月27日(日)、第1ヘリコプター団輸送航空隊第108飛行隊のV-22が、与那国駐屯地において、日米共同統合演習(KS25)での患者後送訓練のために、11時38分頃、ホバリングに移行し、上昇のための前進を開始した際、**操縦士が予期しない高度低下が発生した**ため、離陸を中止し、周辺の平地に接地
- 上記接地の直後に、再度航空機が上昇し、**左右交互の揺れが発生**したことで、左ナセルが地面に接触し、航空機は損壊
- 搭乗員16名全員(民間人なし)は負傷なし
- 当時の与那国駐屯地の気象は、晴天であり無風状態

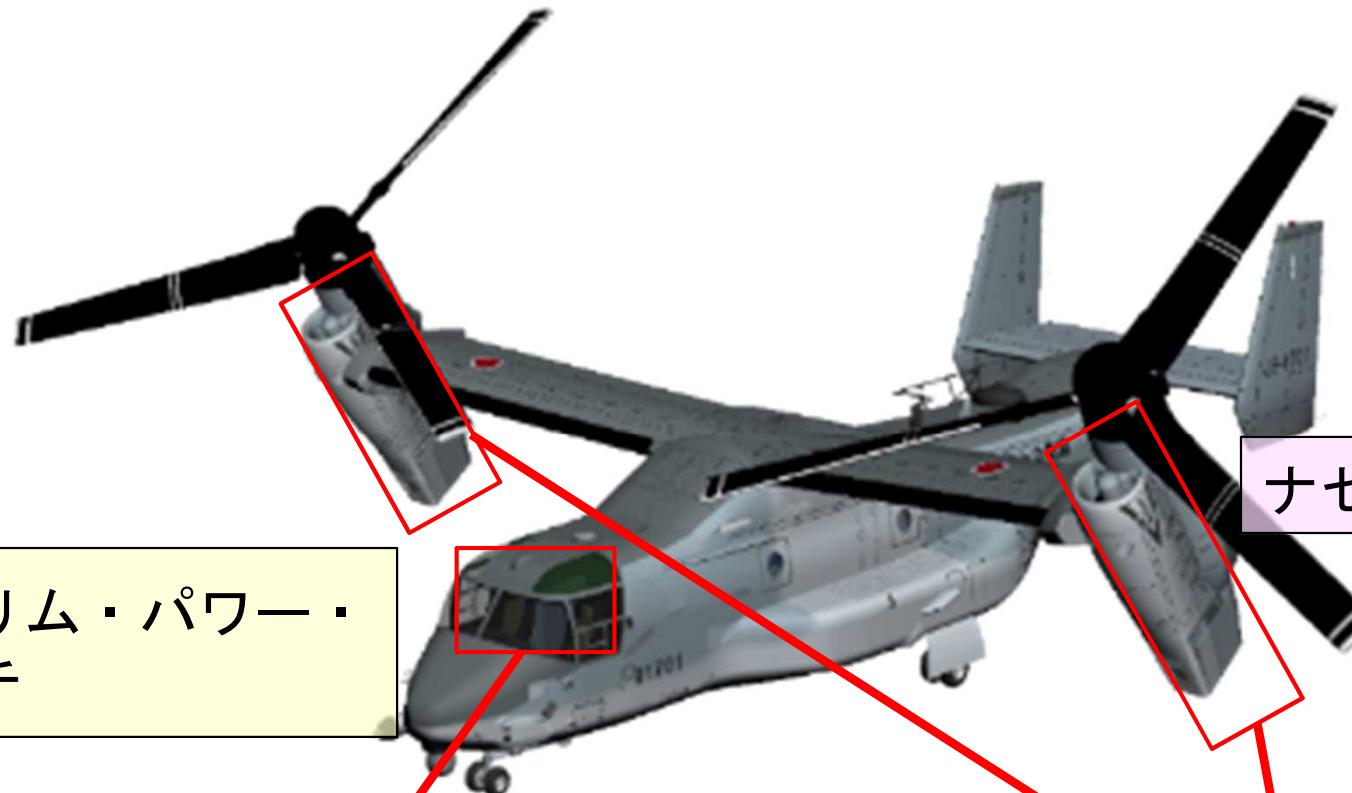
航空事故に関連する部位

- 本調査の過程において、物的要因及び外的要因が本事故に関連がなく、FDR及びメンテナンスデータ等の分析から、**人的要因に起因する事故であることを確認**
 - 細部の調査結果は、下記のとおり
 - ◆ ホバリング前に作動させる**エンジン出力関連の機能を作動させなかつたこと**(直前に計画の変更等があった中において、インテリム・パワー・スイッチ ※「ON」の失念)により、離陸に必要なエンジン出力の確保が困難な状況が生起して、**上昇のための前進中に高度が低下したことで、離陸の中止及び離陸経路上の前方の障害物を回避し、平地への着陸を実施せざるを得ない状況が生起**
 - ◆ 航空機は、平地に一度接地したものの、その後の**機長による地面付近での操作不良**により、**再度上昇するとともに、航空機の左右交互の揺れによる不安定な状態を発生させ**ることが生起
 - ◆ これらのこと**が事故の原因であると特定**
- ※ エンジン出力が最も必要な航空機の離陸及び着陸時において、エンジンの最大出力を得るため、エンジンへの燃料流量の増大及びローター角度を調整し、ローターの回転数及びエンジンの出力を増大させる機能をもつオスプレイ特有のスイッチ

インテリム・パワー・スイッチ

ローターの回転数及びエンジンの出力を増大させる機能をもつオスプレイ特有のスイッチ

翼の先端に付属するエンジンやギアボックスを内蔵する構造物

- 上昇のための前進中の高度低下(インテリム・パワー・スイッチ「ON」の失念)に対応するもの
 - ・ インテリム・パワー・スイッチ「ON」の失念防止のための**マーキングを実施**
 - ・ 機長及び副操縦士によるホバリング移行前の**操作手順の読み合わせに係る教育及び訓練の実施**
 - ・ **任務の実情に即した**様々な状況下でのシミュレータを含む訓練の充実及び**経験値の積み上げ**
- 航空機の左右交互の揺れによる不安定状態(機長による操作不良)に対応するもの
 - ・ **離陸中における出力低下時の緊急操作の徹底**
 - ・ 緊急対処要領を含めた状況の特質を踏まえた具体的な**計画の策定**
 - ・ 計画策定段階からの**指揮官による指導の実施**

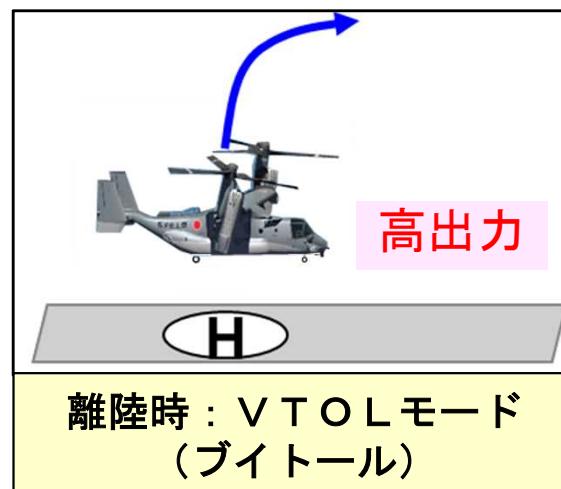
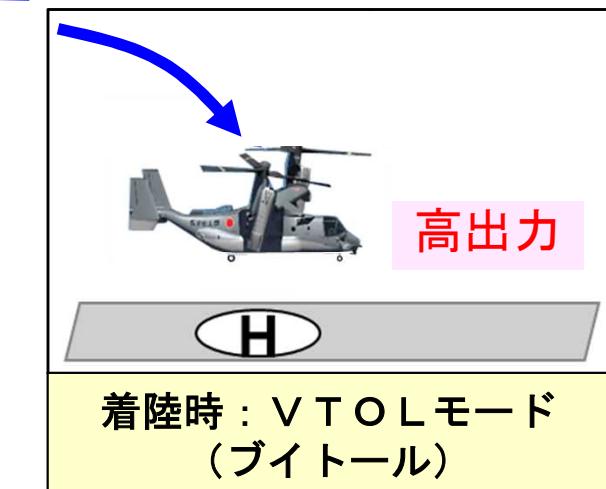
航空機の左右交互の揺れによる不安定な状態

接地後も出力を最大まで使用していたため、再度航空機が上昇するとともに、左右に対する過大な操作を実施することにより、左右交互の揺れが発生し、左ナセルが地面と接触

機体姿勢	Ⓐ 右後輪接地時（右2°） 右に傾いた状態で接地	Ⓑ 接地時（水平） 全ての車輪が接地	Ⓒ 左横転の兆候（左への傾き） 着陸時の操作により左横転への兆候が発生
	Ⓓ 浮揚しながら右横転（右8°） 修正操作により浮揚しつつ右に傾き不安定な状態が発生	Ⓔ 左横転、ナセル接触（左24°） 修正操作により大きく左に傾きナセルが地面に接触	Ⓕ 接地（水平）
操縦桿等操作	<ul style="list-style-type: none"> ○ 機体を水平にし安定させるため左に傾ける操作を実施 ○ 着陸時の衝撃を局限させるため、エンジン出力は100%を保持 	<ul style="list-style-type: none"> ○ 着陸後も左に傾ける操作継続 ○ 接地後、エンジン出力を下げなければならないところ、エンジン出力100%を継続 	<ul style="list-style-type: none"> ○ 横転を防ぐため右に傾ける過大な修正操作を実施 ○ エンジン出力100%の継続
操縦桿等操作	<ul style="list-style-type: none"> ○ 機体を制御するため左に傾ける過大な修正操作を実施 ○ エンジン出力100%の継続 	<ul style="list-style-type: none"> ○ 機体を制御するため右に傾ける修正操作を実施 ○ エンジン出力100%の継続 	<ul style="list-style-type: none"> ○ 機体を制御するため修正操作を継続 ○ 接地のためエンジン出力を低下
