2022年6月にカリフォルニアで発生したMV-22の事故に係る  
事故調査報告書及び再発防止策の確認結果

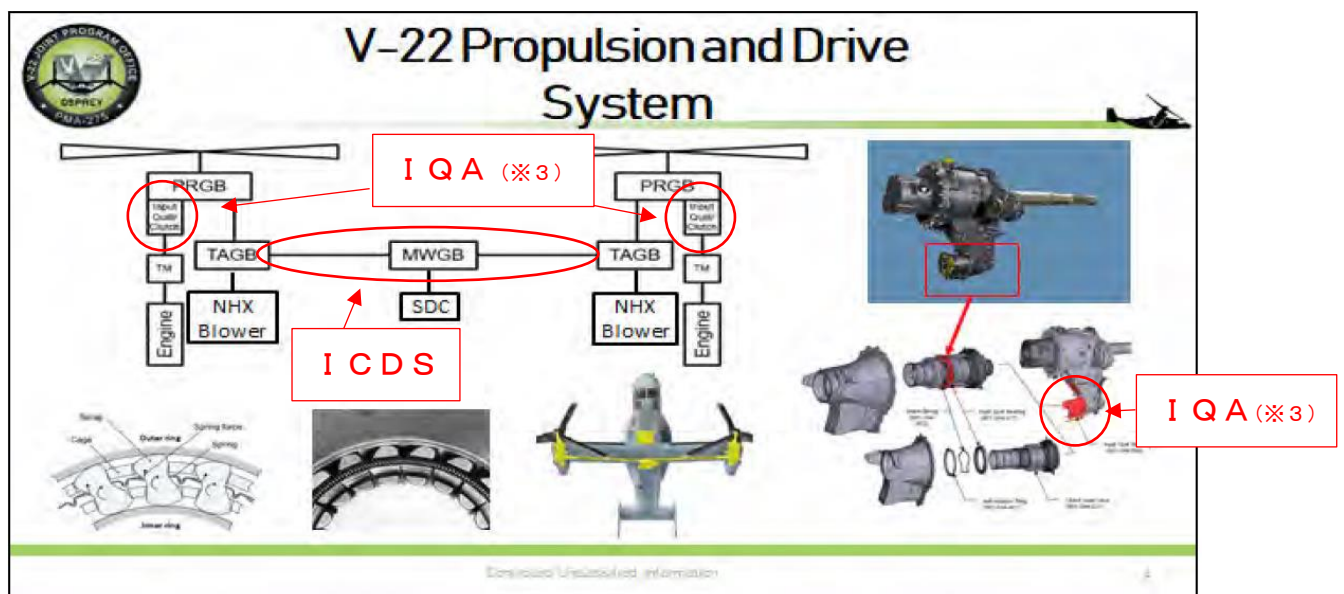
事故調査報告書を基に作成

その後、防衛省から米側に対し、今般の事故は、両方のエンジンにおいてハード・クラッチ・エンゲージメント（HCE（※1））が発生することにより、航空機の片側のエンジンから他方のローターへ動力を伝達する系統（ICDS（※2））が故障したため、右側のプロップローターが推力を失ったものの、左側のプロップローターは一定の推力を維持していたことから、左右のバランスが崩れて墜落したものであることを確認した。

（※1）プロペラとそのエンジンをつなぐクラッチが離れ、再結合する際に衝撃が発生する現象

（※2）Interconnect Drive System

（※3）Input Quill Assembly（クラッチに関連する部品）

今般の報告書を精査するとともに、防衛省から米側に対し、報告書の記載内容の細部を確認した結果、再発防止のため、使用時間が800時間を超えるクラッチに関連する部品（IQA）を交換することにより、HCEの発生を99%以上低減可能であり、安全に運航できることを確認した。
