# 屋久島の沖合で発生した米空軍横田基地所属の CV-22オスプレイの墜落事故に関する事故調査報告書

令和6年8月  
防衛省

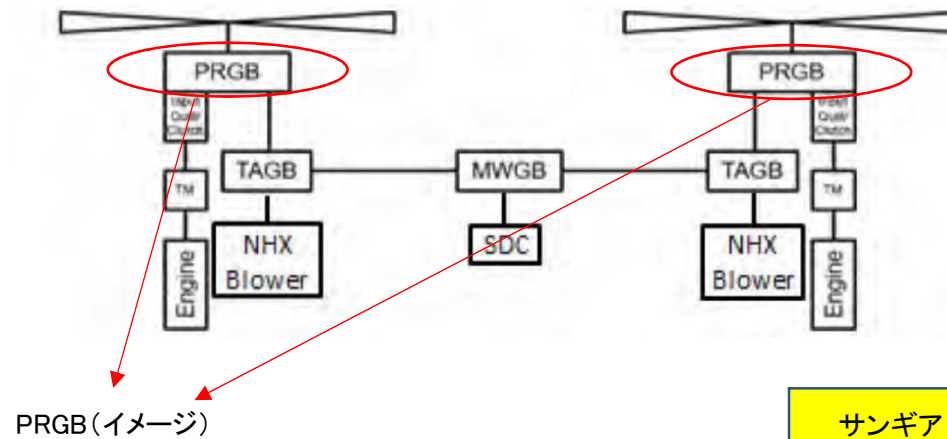
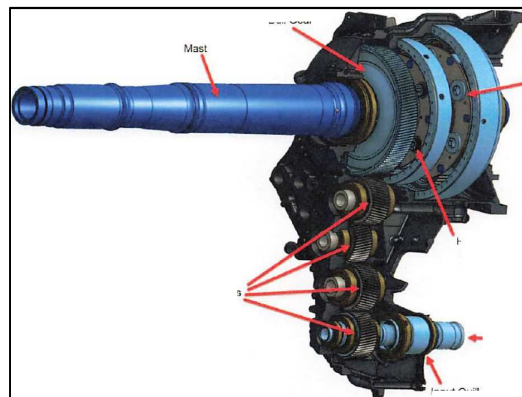
(参考) PRGB等のイメージ

- 左側のPRGBが破損し、事故機の駆動システムの不具合が急激に生じたことによって事故が発生。
- 左側PRGB内のハイスピード・ピニオンギアの1つにひびが入り、破断したギアの破片が、他のピニオンギアとサンギアの間挟まり、サンギアの歯車が摩耗し、エンジンからの動力を伝達することができなくなった。

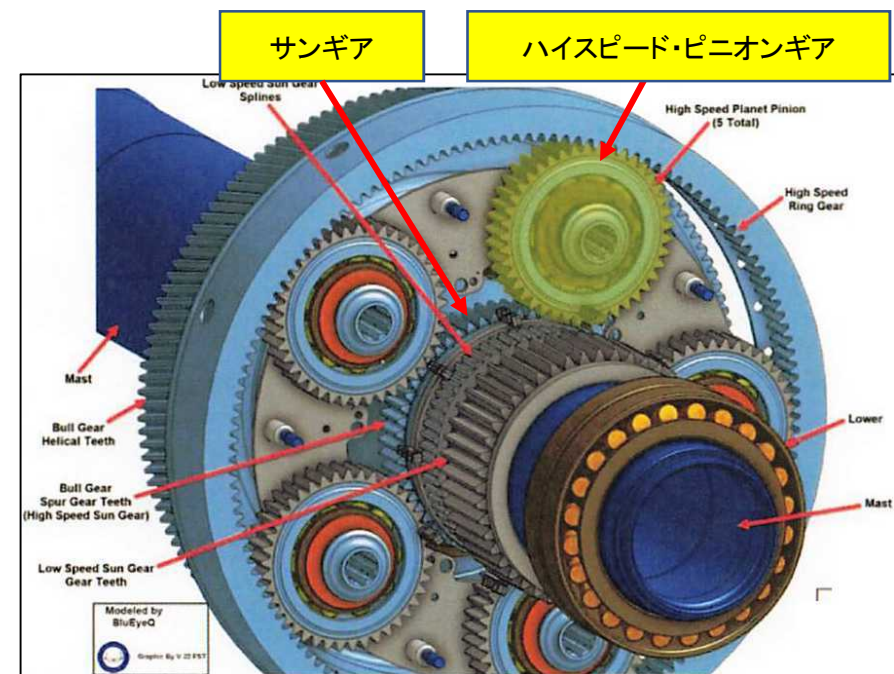
摩耗したサンギア
